ՀՈՒՇԱՐՁԱՆՆԵՐԻ  
ՎԵՐԱՆՈՐՈԳՈՒՄԸ  
ՀԱՅԿԱԿԱՆ ՄՍԴ-ՈՒՄ

ԿՈՆՍՏԱՆՏԻՆ ՀՈՎՀԱՆՆԻՍՅԱՆ

ՃԱՐՏԱՐԱՊԵՏԱԿԱՆ ՀՈՒՇԱՐՁԱՆՆԵՐԻ  
ՎԵՐԱՆՈՐՈԳՈՒՄԸ  
ՍՈՎԵՏԱԿԱՆ ՀԱՅԱՍՏԱՆՈՒՄ

«ՀԱՅԱՍՏԱՆ» ՀՐԱՏԱՐԱԿԶՈՒԹՅՈՒՆ  
ԵՐԵՎԱՆ, 1978

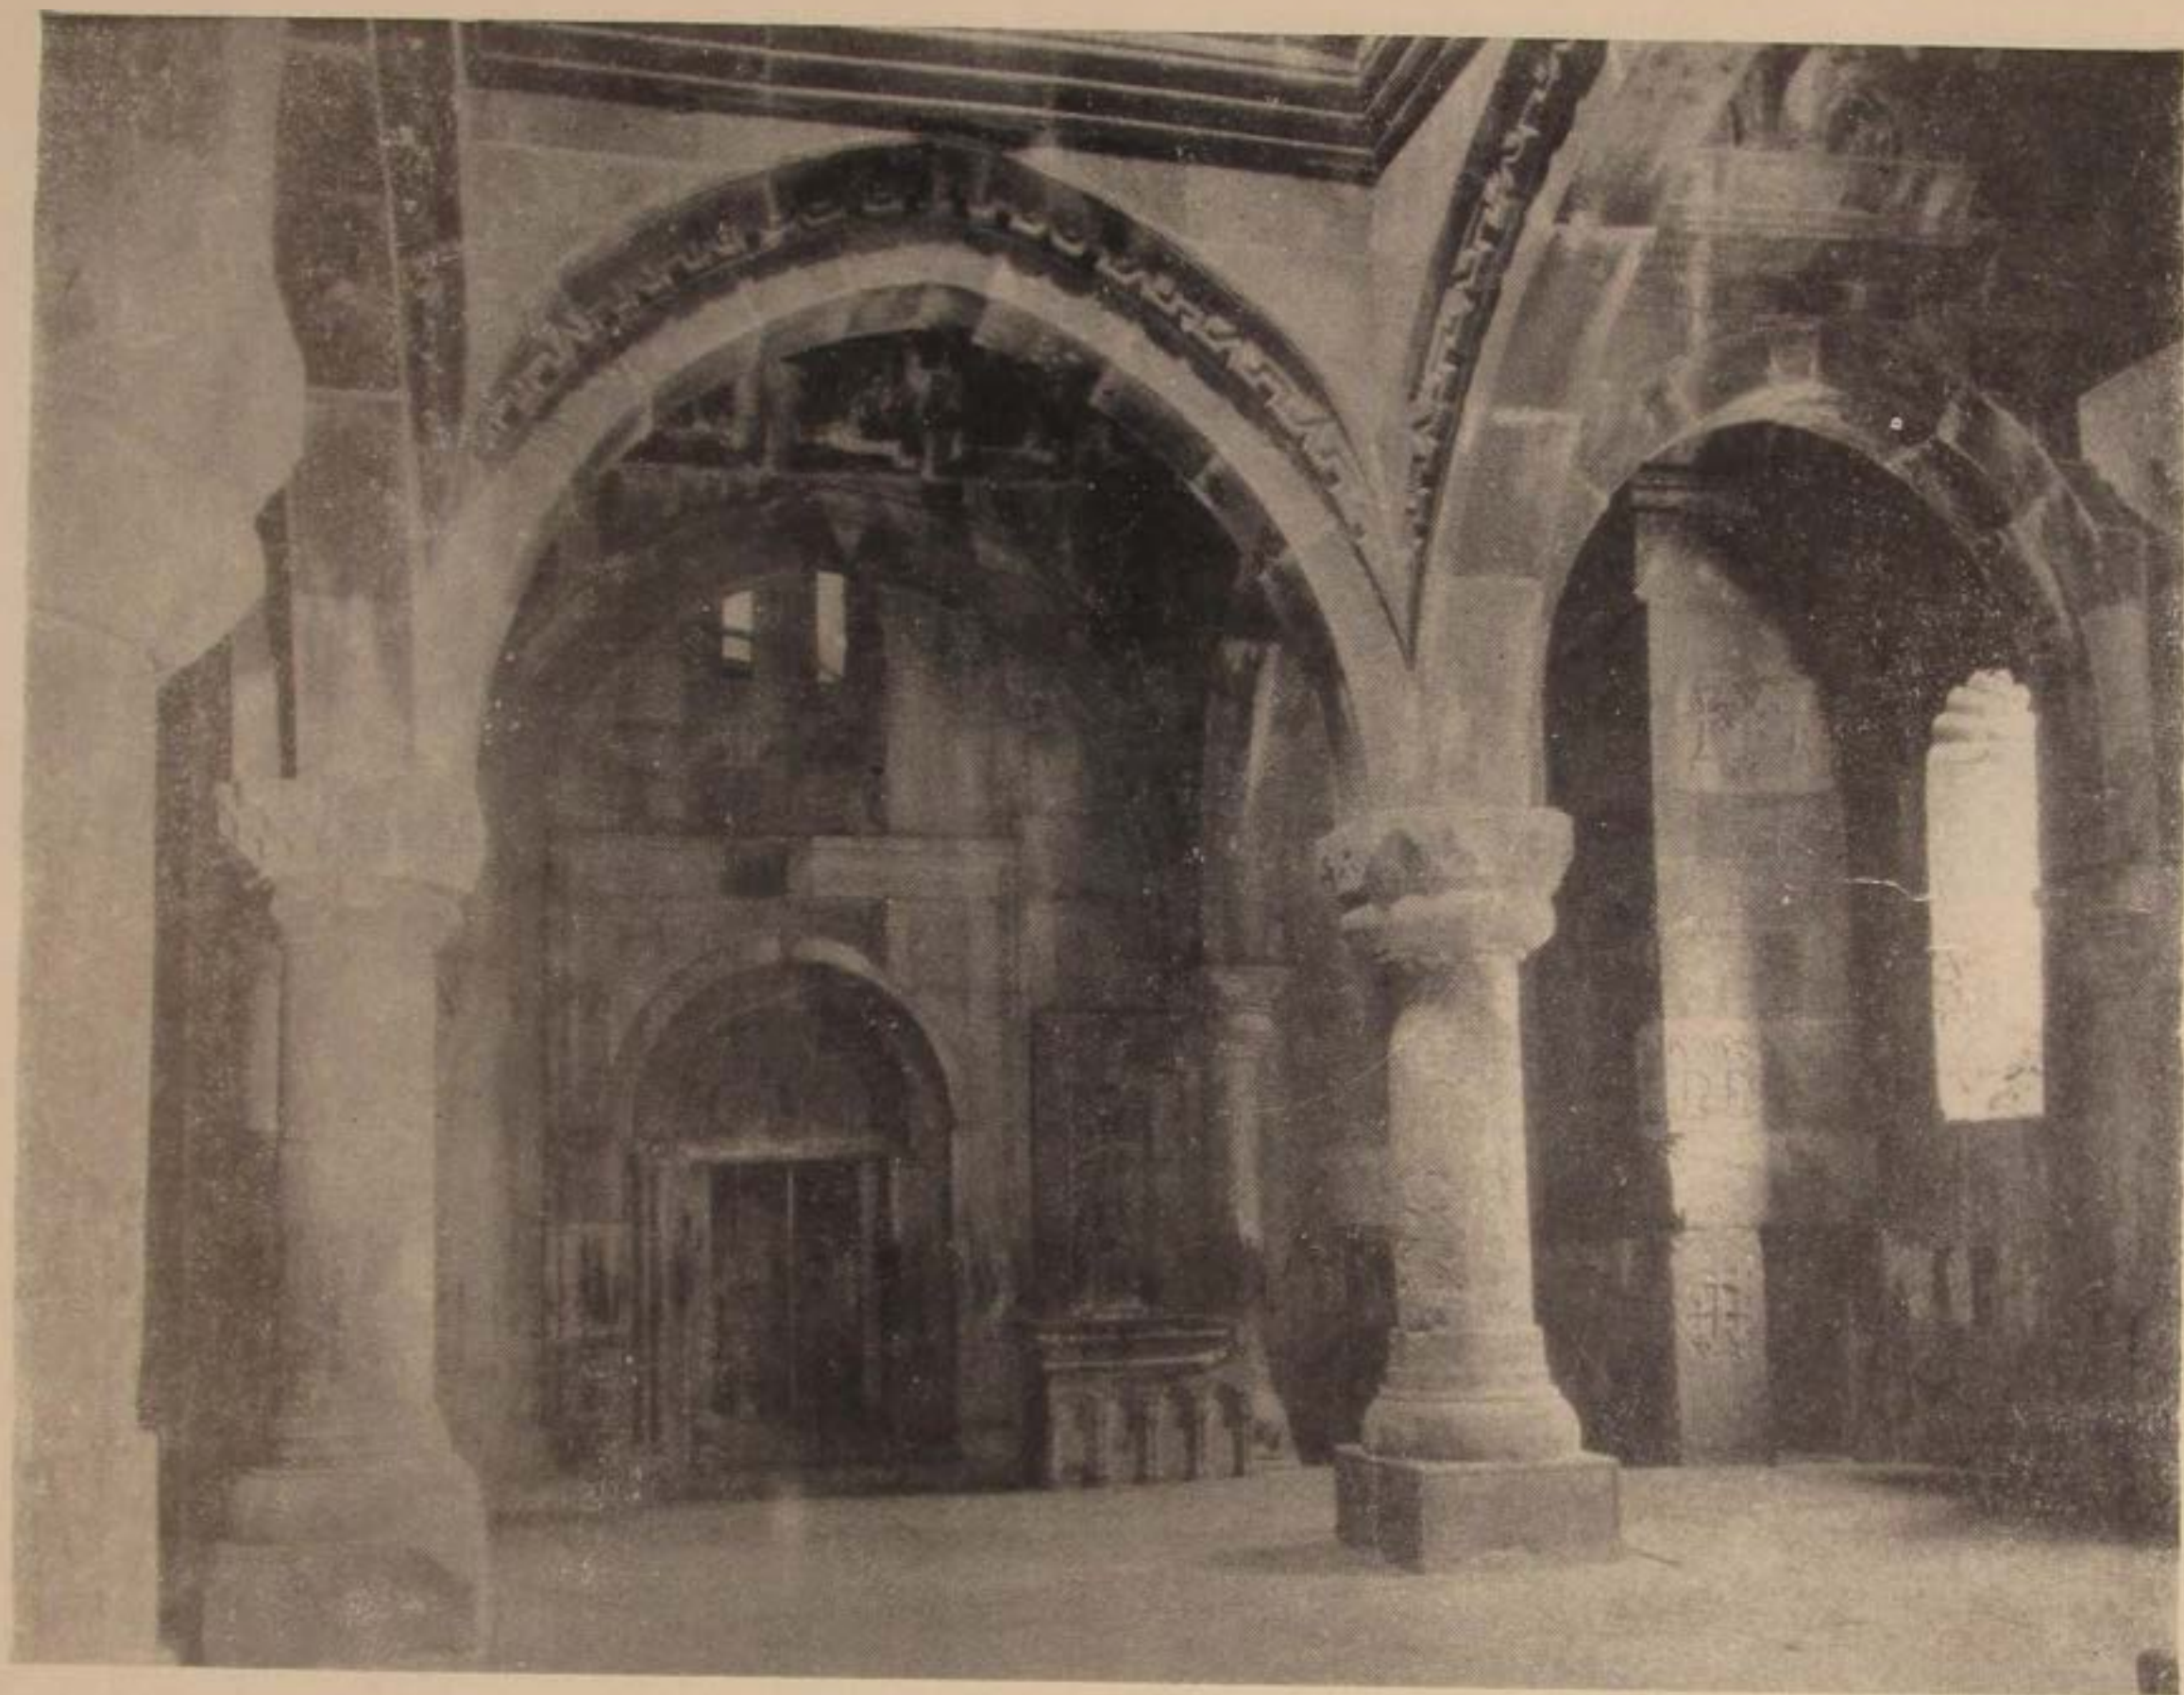
Նկ. 31. Գեղարդ. գավթի փոխարինված խարիսխները

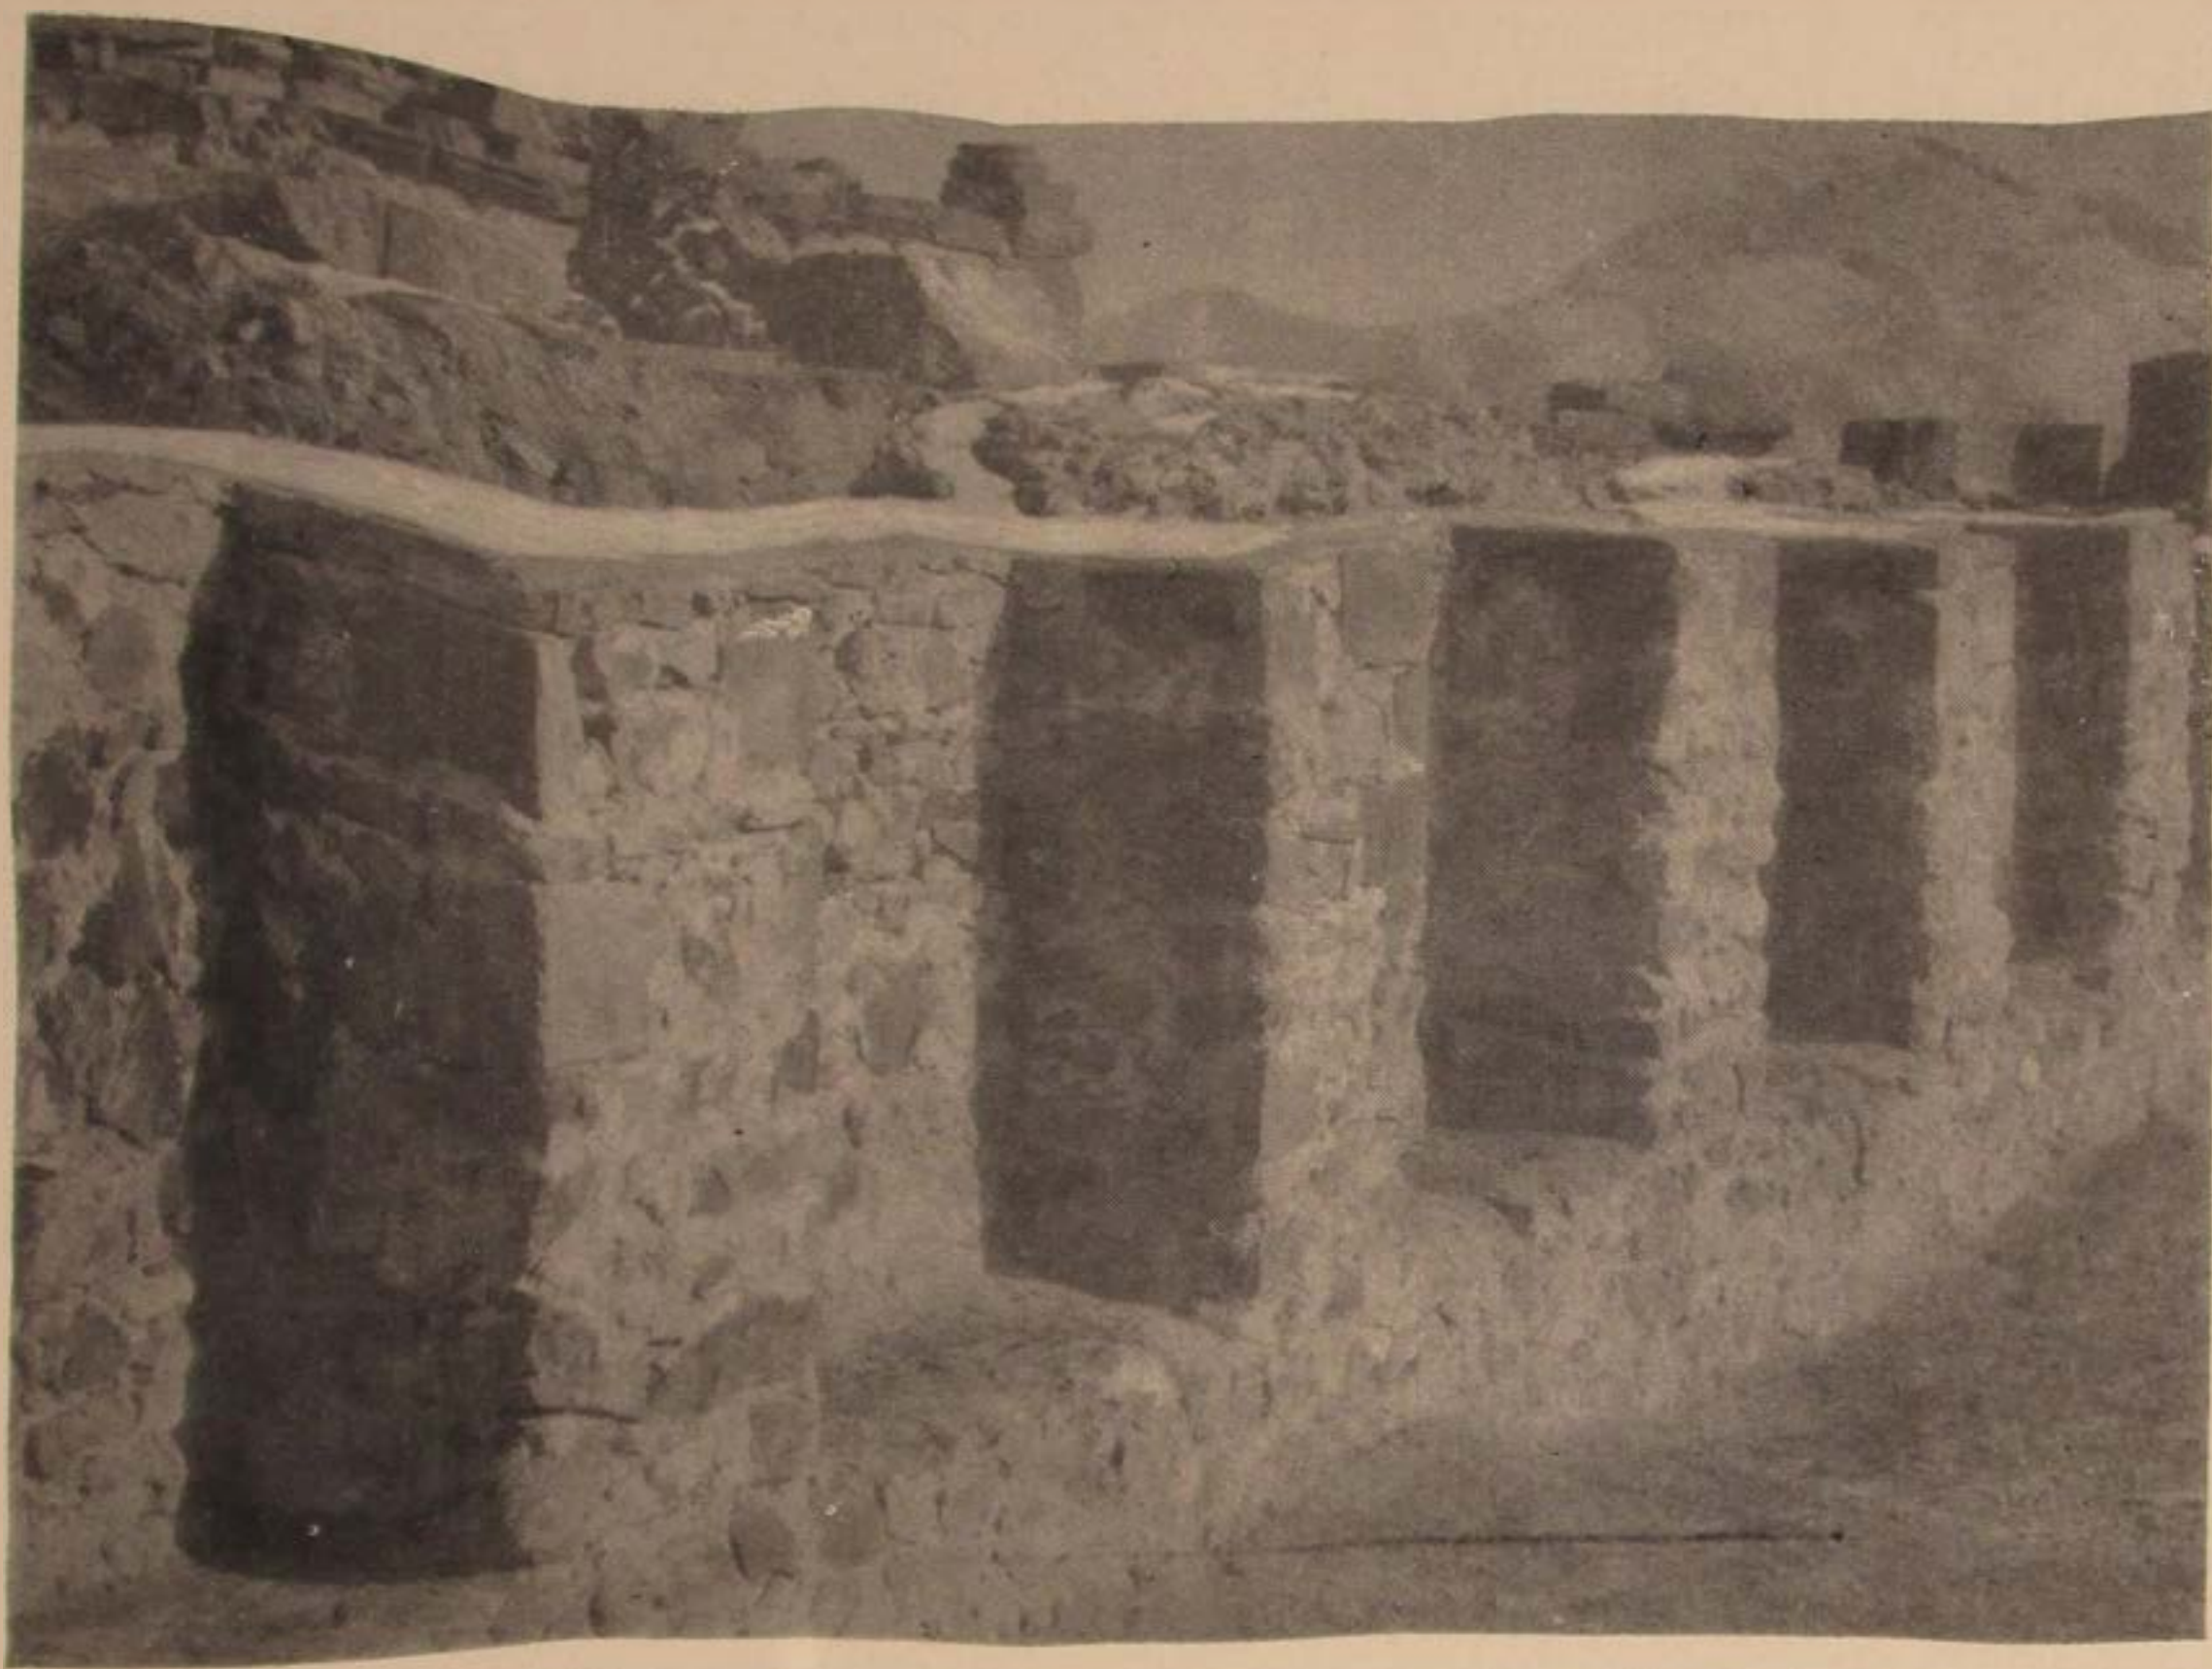
Նկ. 39. Գառնի. պեղված պալատի մնացորդները  
կոնսերվացիայից հետո:

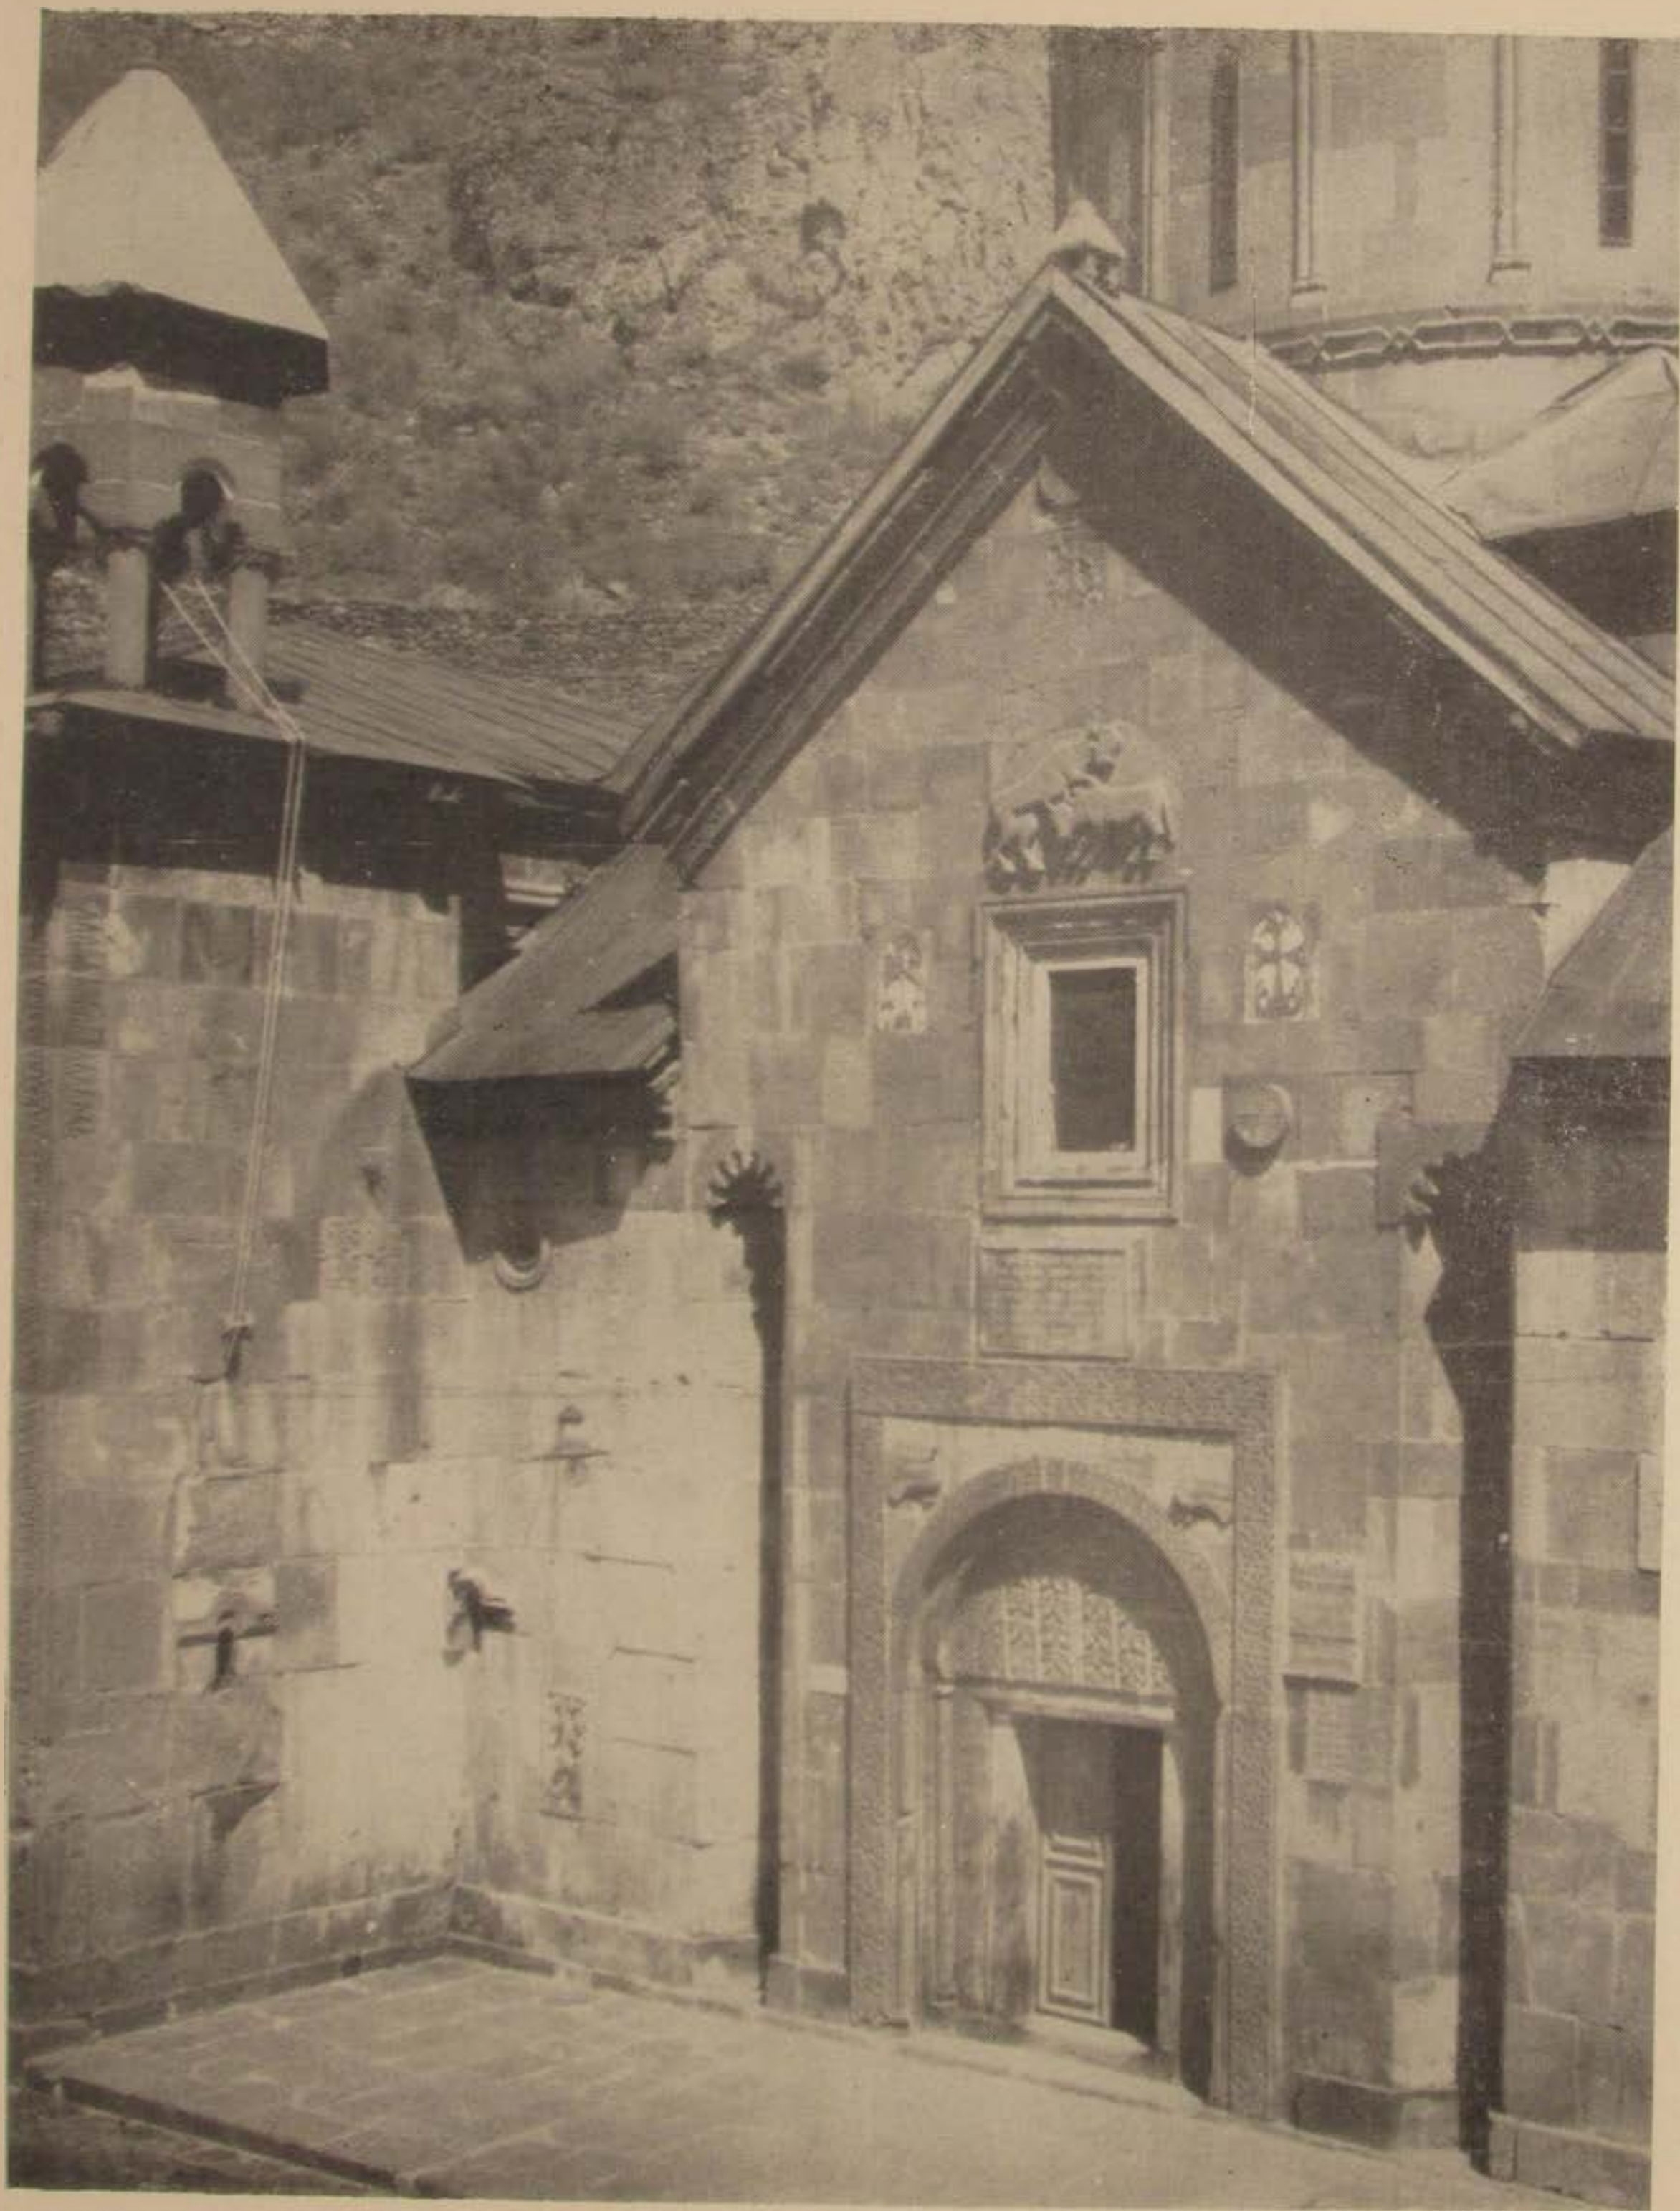
նկ. 46. Գեղարդավանք. վերանորոգված ճակատները:

Այս կապակցությամբ 1934 թվականի հոկտեմբերին սկսվեցին հուշարձանախմբի կոնսերվացման աշխատանքները: Պատերի ամրացման համար հարկ եղավ կատարել մասնակի վերաշար, ինչպես նաև, պատերի ներարկում, խառը շաղախով: Ներարկումները կատարվեցին որմածքների այն հատվածներում, որտեղ չկար ճակատների վերաշարի անհրաժեշտությունը: Վերաշարի եղանակով ուղղվեցին նաև գավթի հարավային ճակատի տեղաշարված քիվերը, ինչպես նաև զարդաքանդակ քարերը (Նկ. 46—47): Աշխատանքային այդ պրոցեսը չպահանջեց նոր տաշված քարեր, քանի որ հները, որոնք ամուր բազալտից էին, անվնաս պահպանվել էին իրենց տեղերում: Պրանց շնորհիվ, կոնսերվացումից հետո, հուշարձանները նույնությամբ պահպանեցին իրենց վաղնջական տեսքը: Մյուս կարգի նորոգումները կապված էին ջրերի հեռացման հետ: Ինչպես պարզվել էր, գավթի սալահատակի տակ գտնվող ջրահեռացման համար ժամանակին ստեղծված համակարգը, ամբողջովին քայքայվել էր ու այնքան ավերվել, որ չէր նշմարվում նույնիսկ նրա ուղղությունը: Հարկ եղավ հանել հատակի սալե-

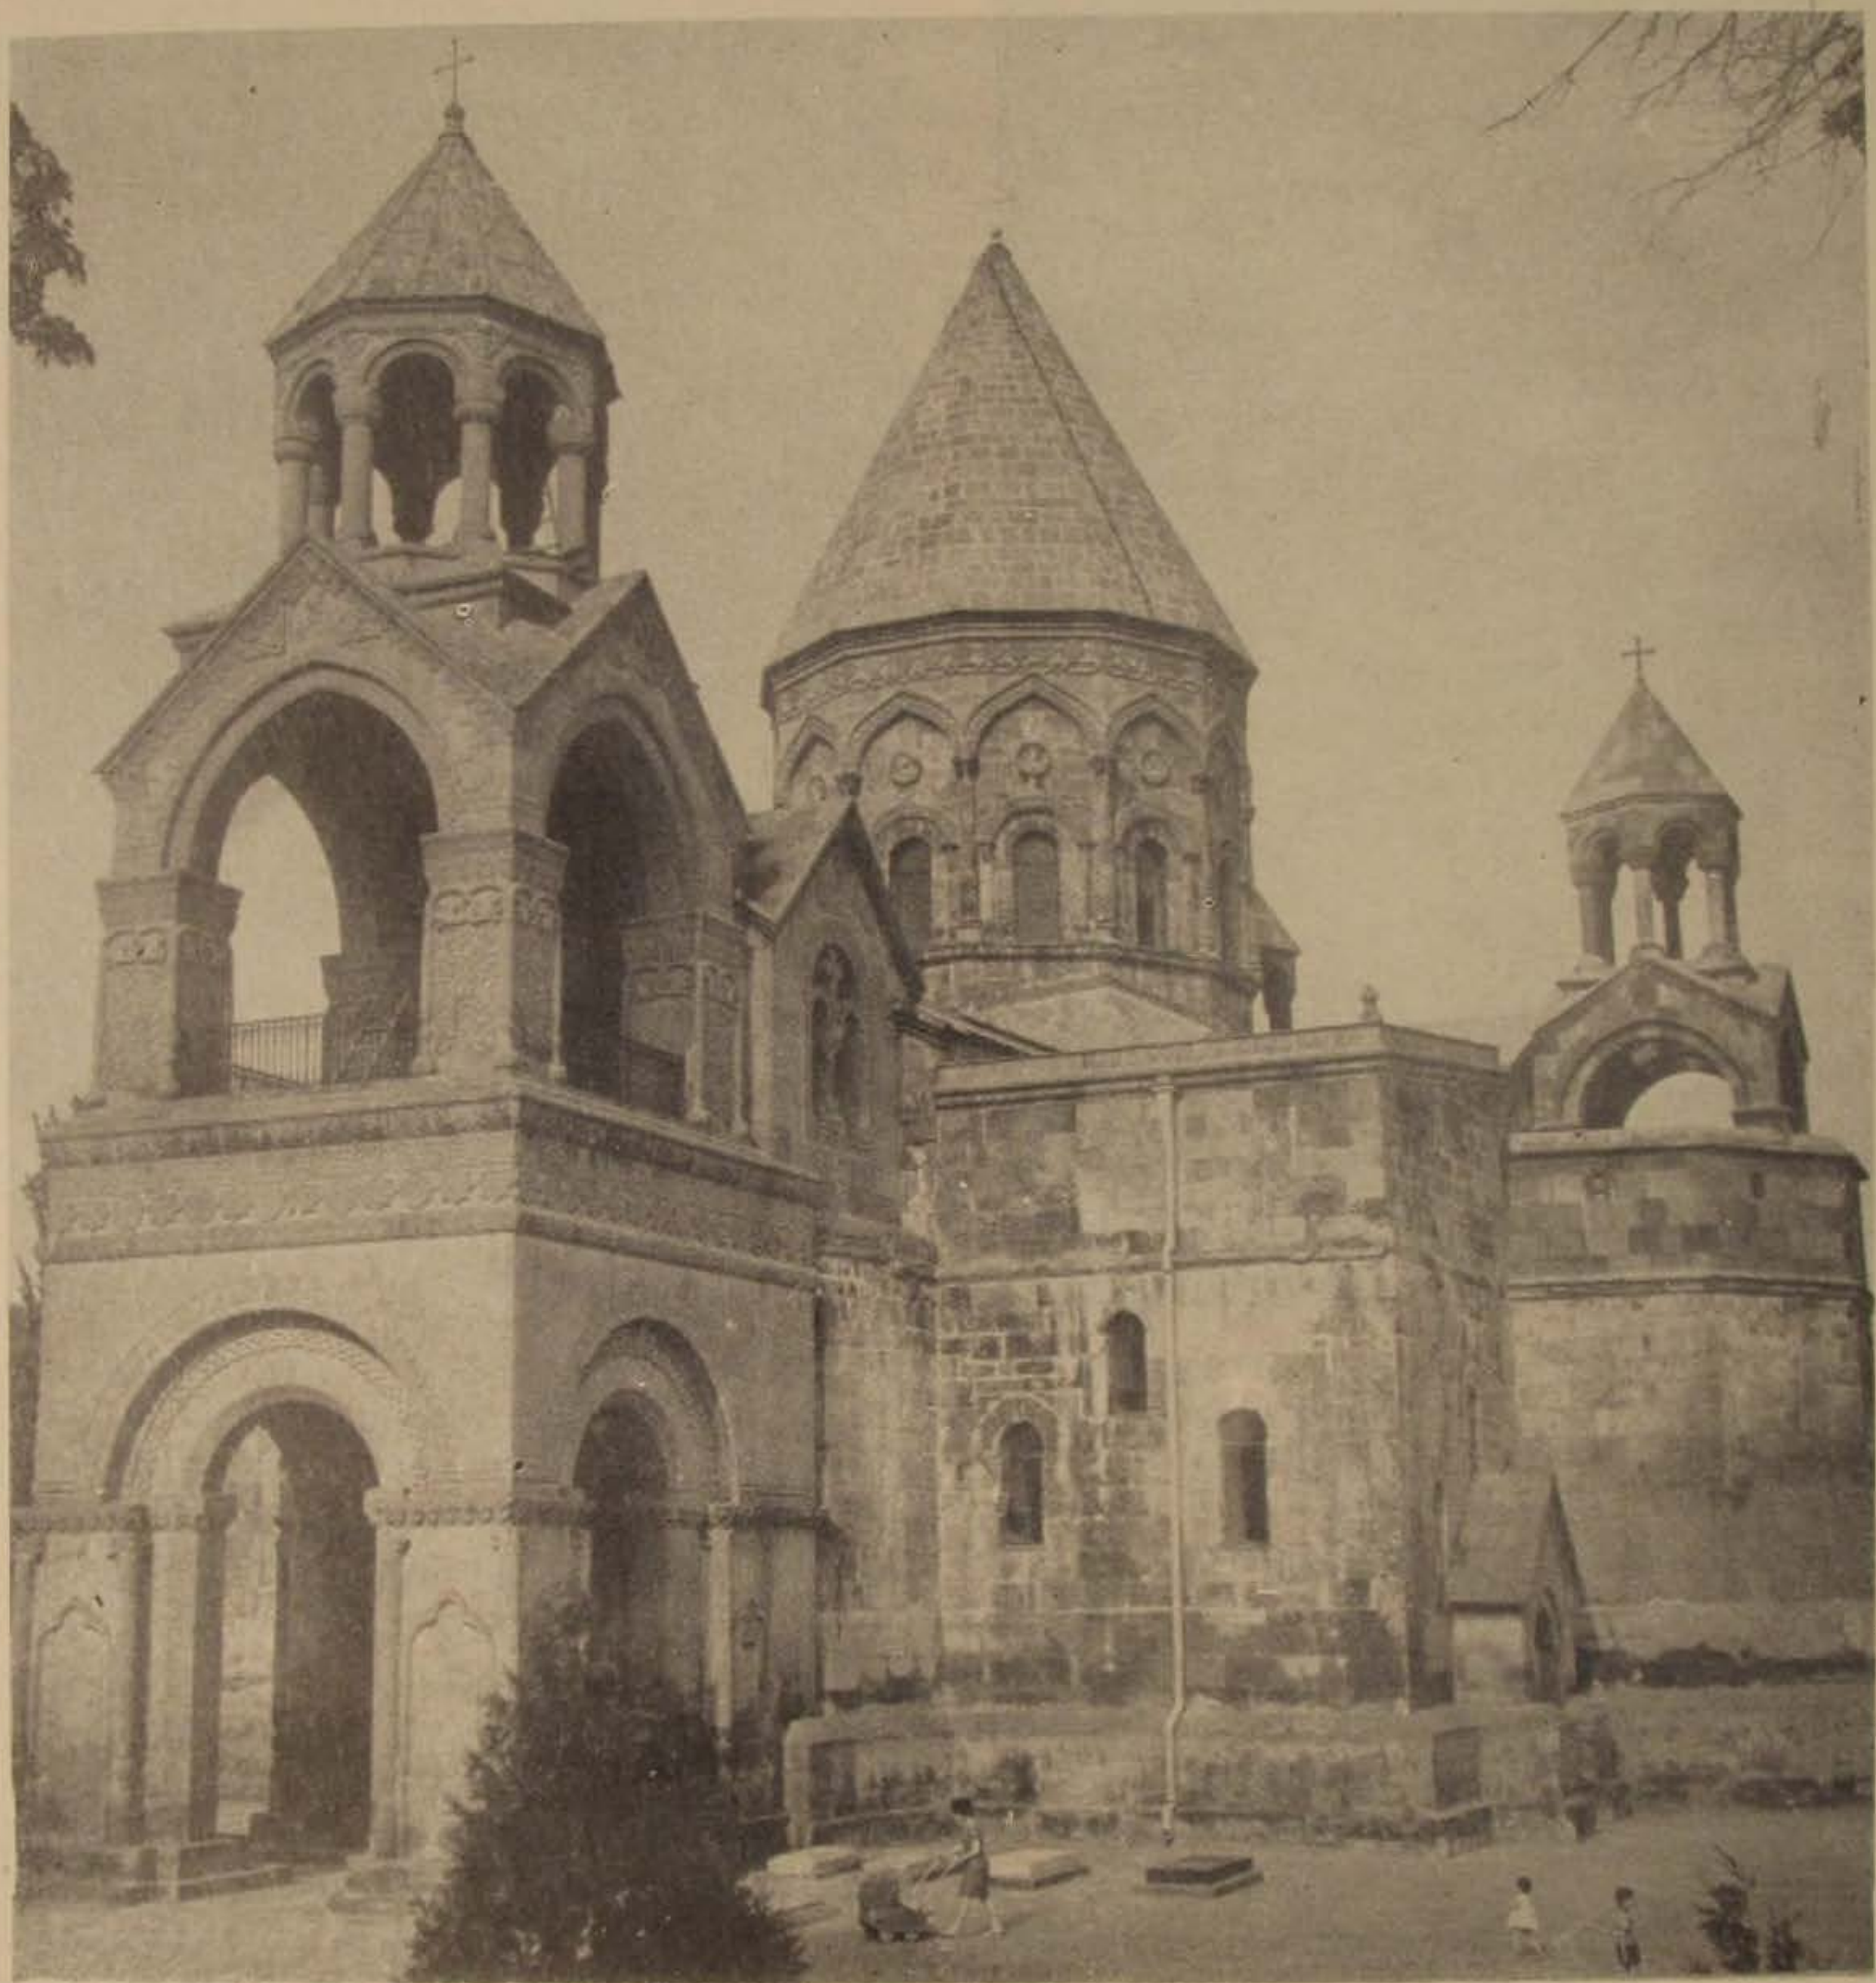
նկ. 56. Էջմիածնի տաճար. հարավային ճակատի գմբեթը  
կառուցվելու է հետո:

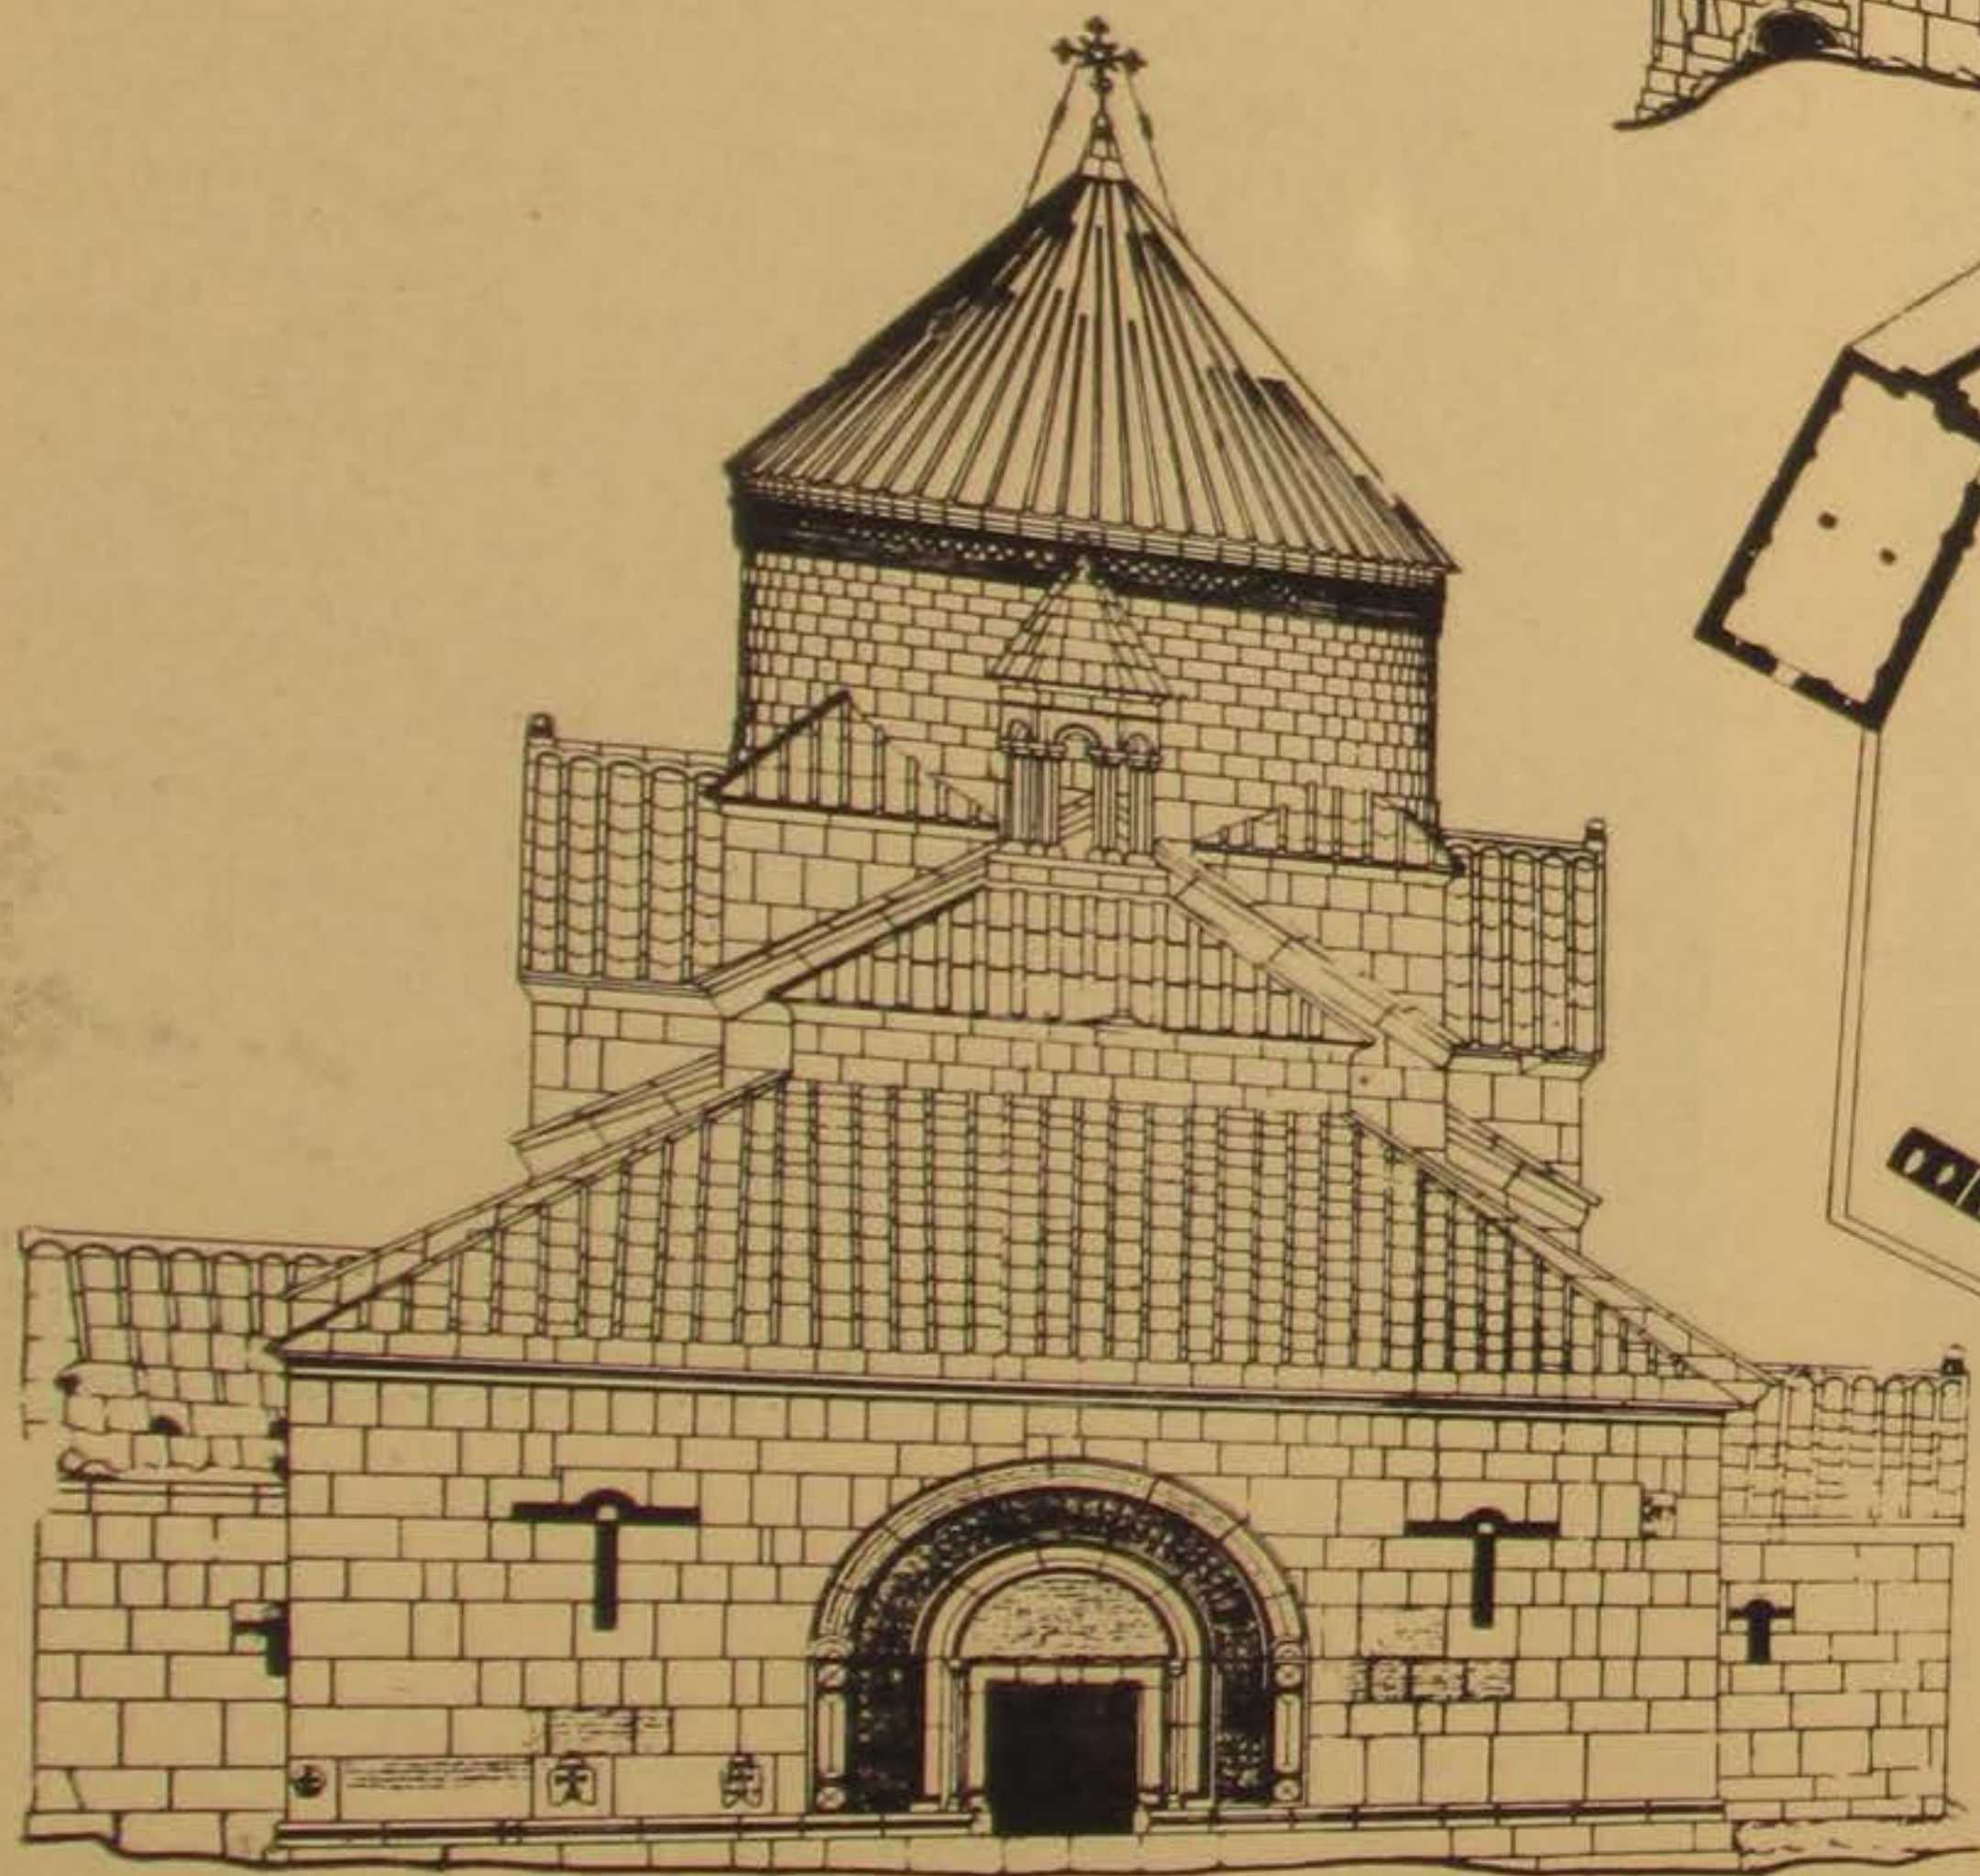
Այստեղ առավել քայքայված մասը տանիքն էր, մնացած մասերը՝ որմնախարիսխները, պատերը, քիվերը, ինչպես նաև շենքի ներքին տարածությունը պարփակող ճարտարապետական ձևերը իրենց զրվագներով դիմադրելով ժամանակի քայքայիչ ուժերին, մնացել էին պատշաճ վիճակում։

Տանիքը սկսել էր քայքայվել վաղուց, և որպես ժամանակավոր միջոցառում, դեռևս 1952 թվականին թիթեղապատվեց։ Սակայն վերջինս յոթ տարի անց լիովին քայքայվեց և անձրևաջրերը սկսեցին թափանցել ներս, քայքայելով թաղերը, վտանգելով պատերի կայունությունը։ 1964 թվականին հուշարձանի պատերի վրա, ներսից, երևացին խոնավության հետքեր, որոնք աղակալումներ առաջացրին։ Հարկ եղավ նույն տարում պատրաստել անհրաժեշտ նախագծային-նախահաշվային փաստաթղթեր, այն հաշվով, որ 1965 թվականին անհապաղ սկսվեր հուշարձանի վերանորոգումը։

Նկ. 62. Հաղբատ. շախաղրություններ

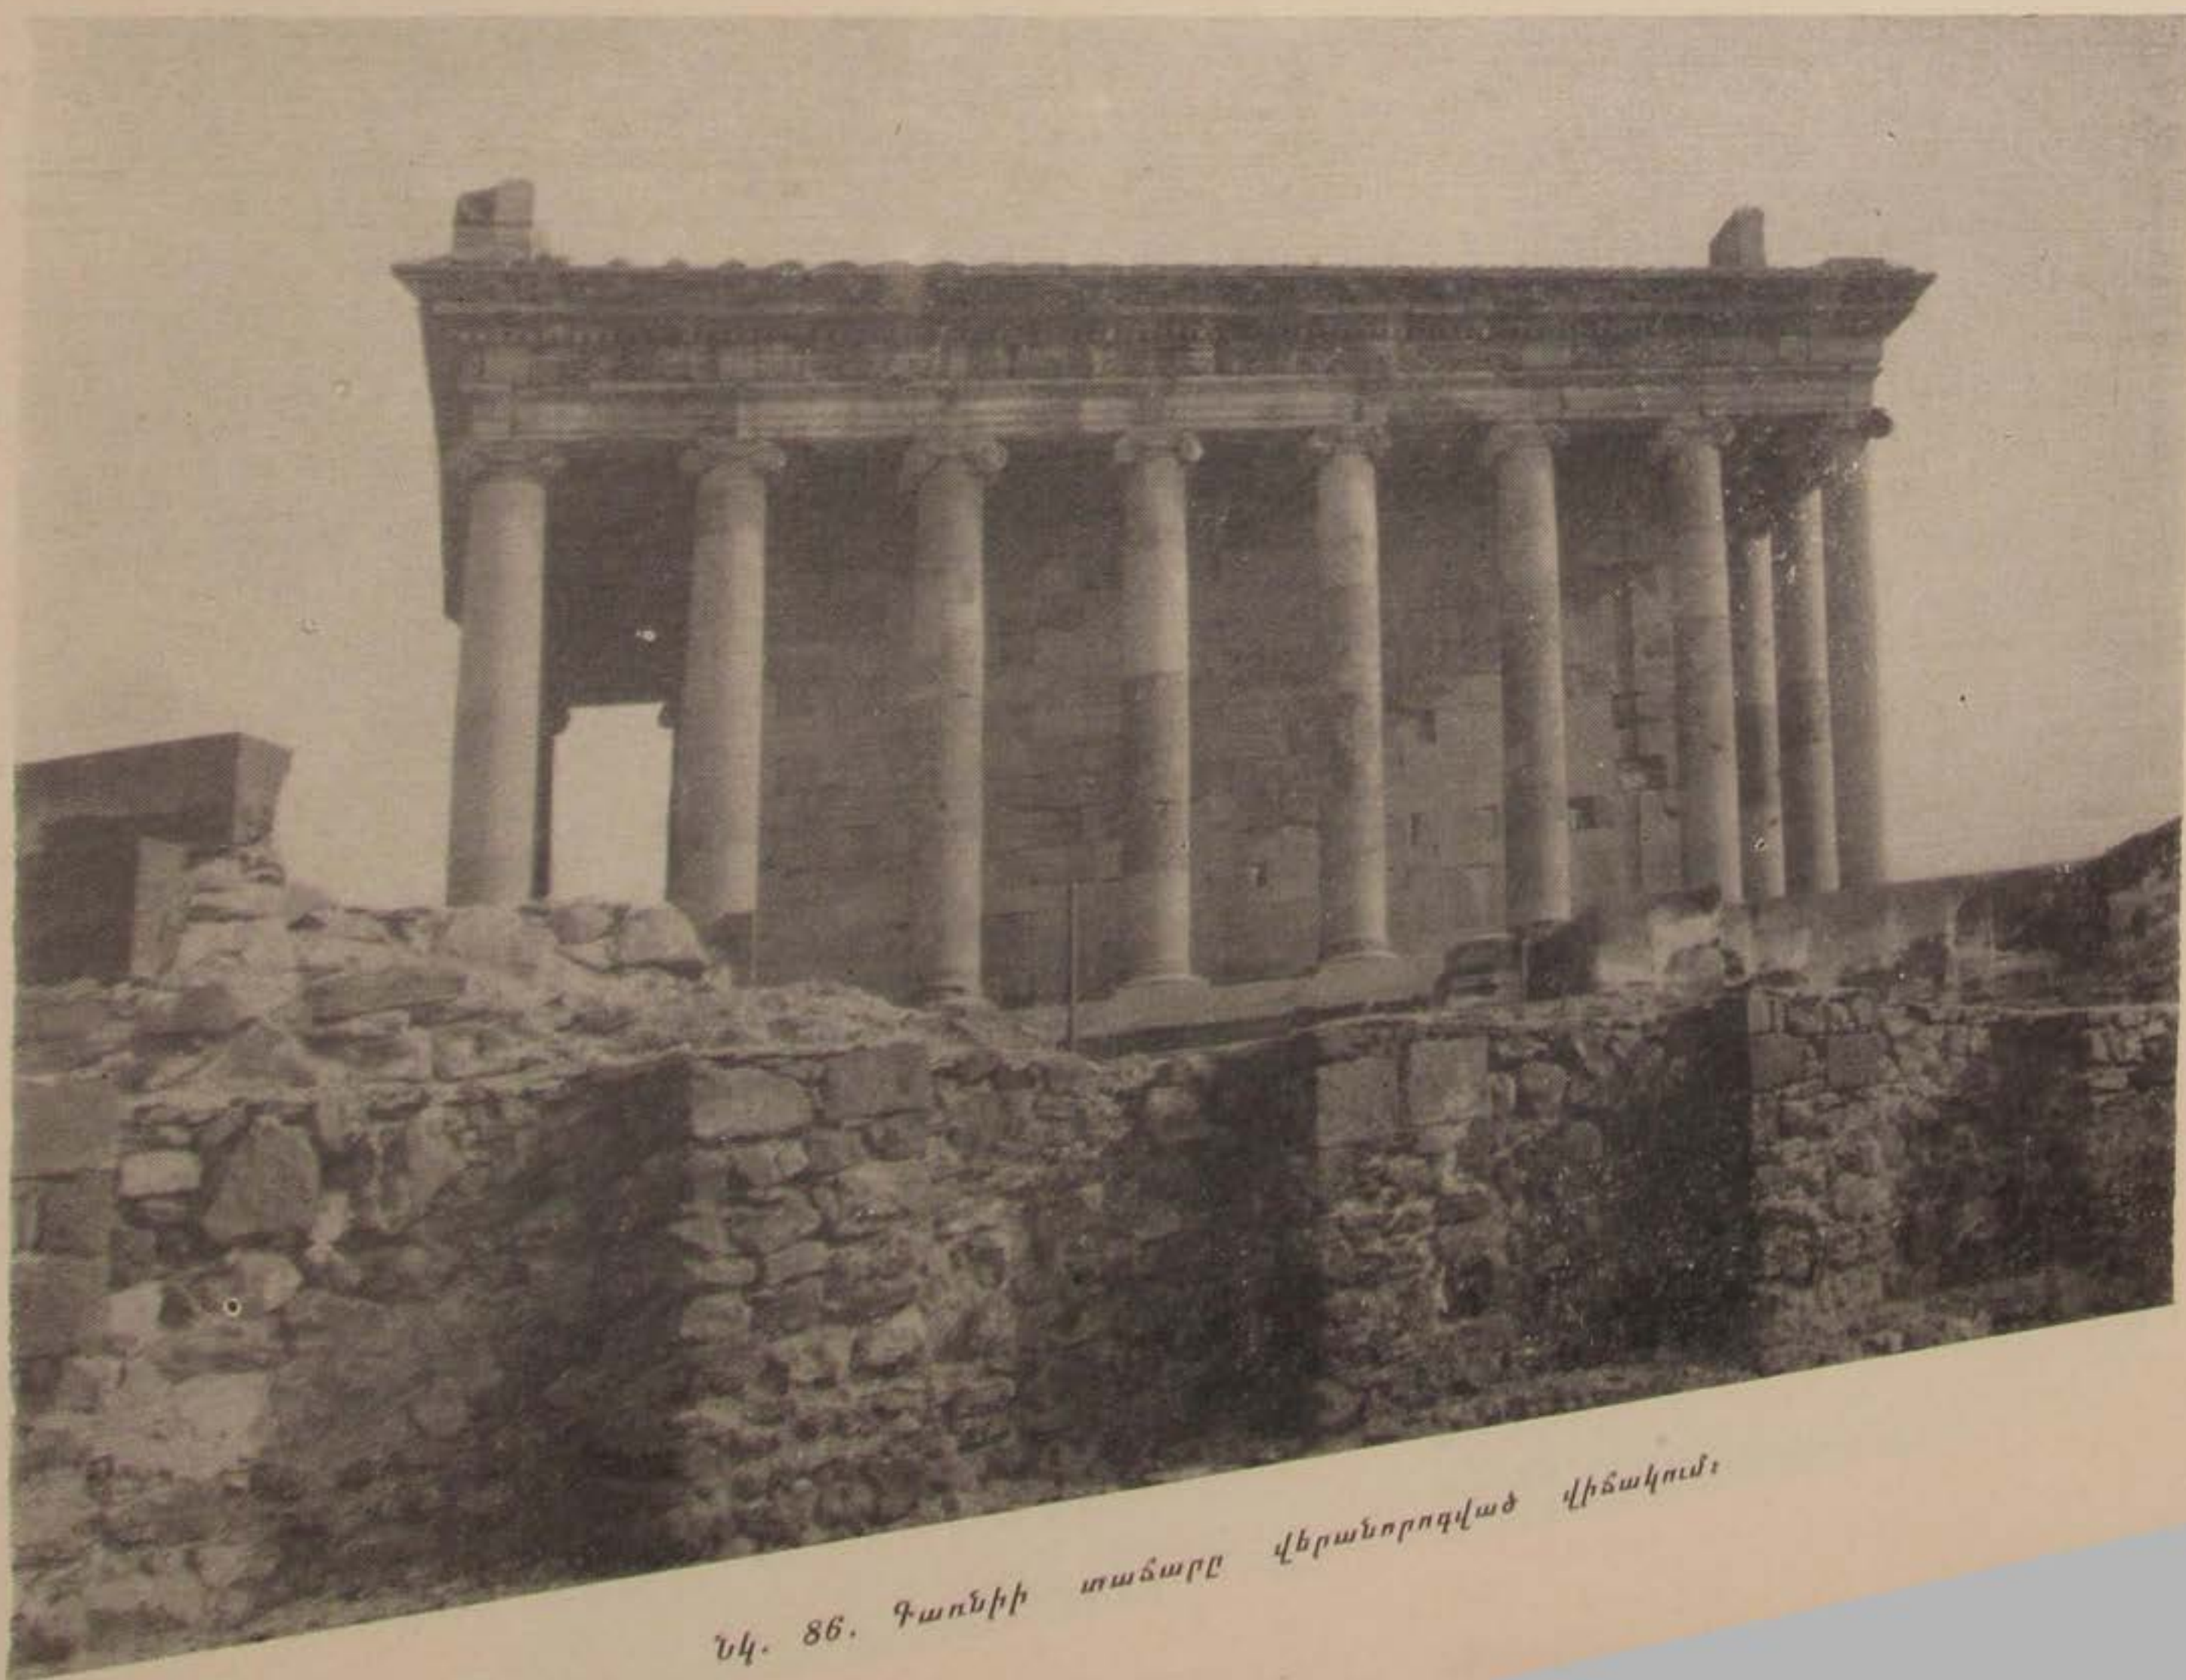
Նկ. 86. Գառնիի տաճարը վերանորոգված վիճակում:
